## **ZUSAMMENFASSENDE ENDBERICHT** zum Sanierungserfolg

**Auftraggeber : Fa. DISTRO GmbH**

**Saniertes Objekt: Filmakademie - Ludwigsburg**

**Berichterstellung: 30. März 2003**

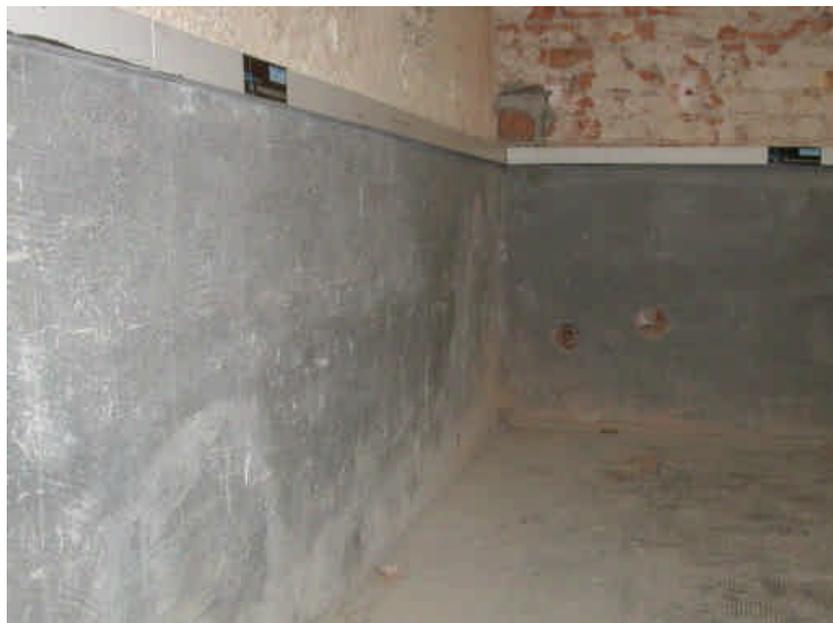
An dem bei meiner Ortsbesichtigung am 21.11.02 entnommenen Bohrkern (Probenahmestelle links, rechts diejenige vom 29.06.00) wurde an Bohrkernabschnitten die Istfeuchte und die Gesamtwasseraufnahme bestimmt.

Filmakademie	Bohrkern Nr.	Tiefe des Bohrkernabschnittes	Istfeuchtigkeit	Gesamtfeuchte
		cm	M.-%	M.-%
Ostkeller.				
Mörtel	1/1	0 bis 2	2,6	18,2
Ziegel mit Mörtel	1/2	2 bis 6	1,9	28,2
Ziegel mit Mörtel	1/3	6 bis 11	5,2	30,2
Ziegel mit Mörtel	1/4	11 bis 15	5,0	29,7
Ziegel mit Mörtel	1/5	18 bis 23	5,9	32,1

Daraus ist ersichtlich, dass bis zu einer Tiefe von 6cm ab Wandoberfläche der festgestellte Feuchtigkeitsgehalt als äußerst gering (im Bereich der Ausgleichsfeuchte ) und bis zu einer Tiefe von 26 cm als gering einzustufen ist.

Diese Feuchtigkeitsgehalte würden keine Sanierung erforderlich machen.

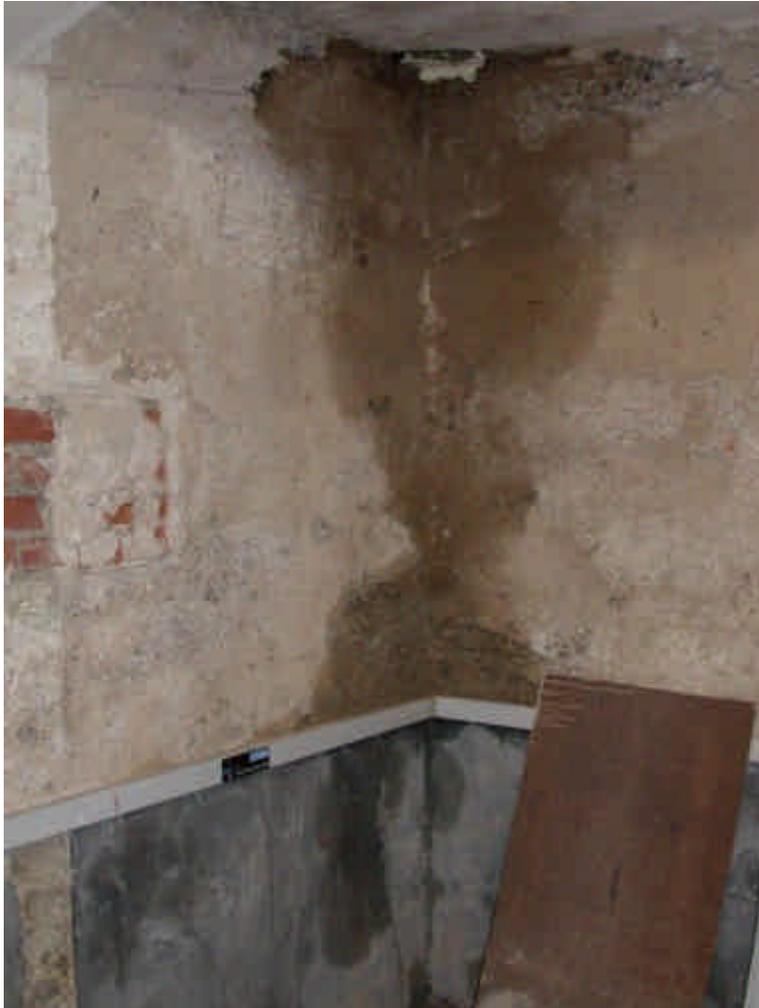
- zur Verbesserung der Lüftungssituation Fenster eingebaut wurden, und der Hausmeister angewiesen wurde, häufig Stosszulüften
- jedoch sei noch ein Feuchtigkeitsproblem im nicht Drytronic sanierten Bereich an der Nordostecke vorhanden.

Nach Behandlung der Nordostecke mit Drytronic dürfte auch an dieser Stelle der Feuchtigkeitsgehalt auf ein tolerables Maß absinken.

Nordostecke mit Durchbruchstelle oberhalb der Drytronic-Fläche.

Da bei den klimatischen Verhältnissen im Kellergeschoß nicht ausgeschlossen werden kann, dass durch Kondensfeuchte die Nutzung der Kellerräume als Aktenlager nur eingeschränkt möglich ist, empfehle ich dringend, die Be- und Entlüftungsanlage auf die übrigen Räume auszudehnen.
